大磡河流域水环境综合治理工程  
(水质保障部分)

# 环境影响报告书

建设单位：深圳市南山区水务局

评价单位：深圳市汉宇环境科技有限公司

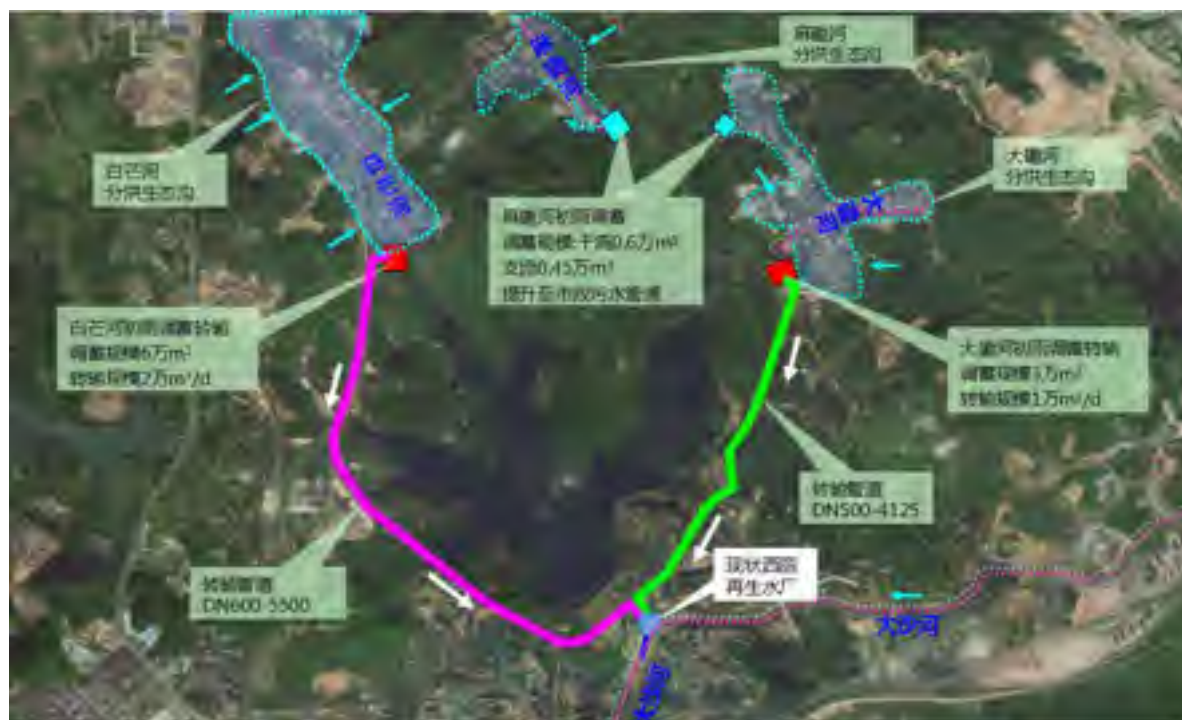
图 2.3-2 西丽三河综合整治工程总平面图

工程依托南京水科院研究成果，将建成区 30mm 以下雨污混流水调蓄转输至西丽再生水厂，30mm 以上洪水入库滞蓄，经前置库净化后入库。

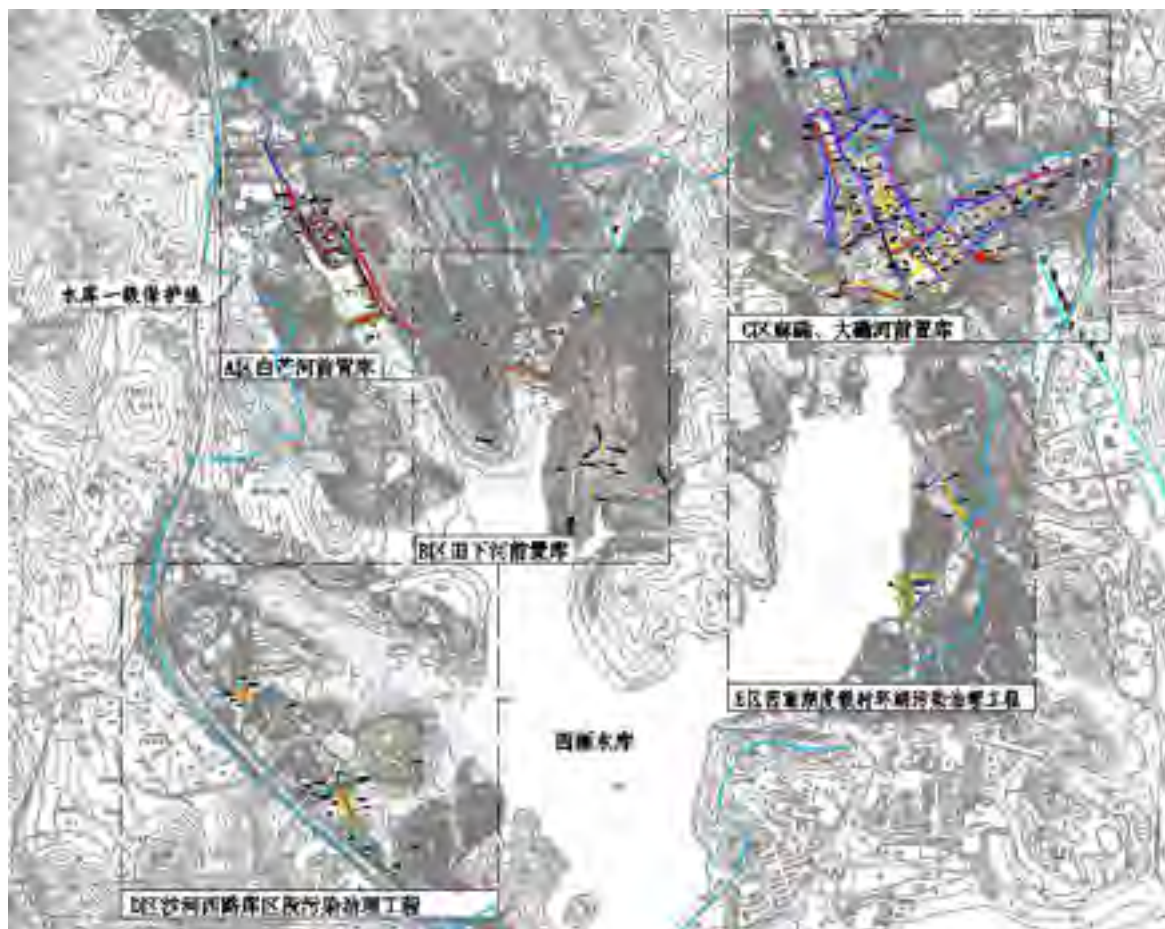
图 2.3-3 西丽水库前置库工程总平面示意图

前置库水生态试验示范工程设计的总体思路是：“点源污染进入市政污水系统，面源污染进入前置库，突发事件与水库隔离”强调水生态修复，水土保持以及适当水质改善”。主要建设内容包括白芒河、田下河、麻礮河大礮河前置库、沙河西路面源污染处置、度假村污染治理工程。

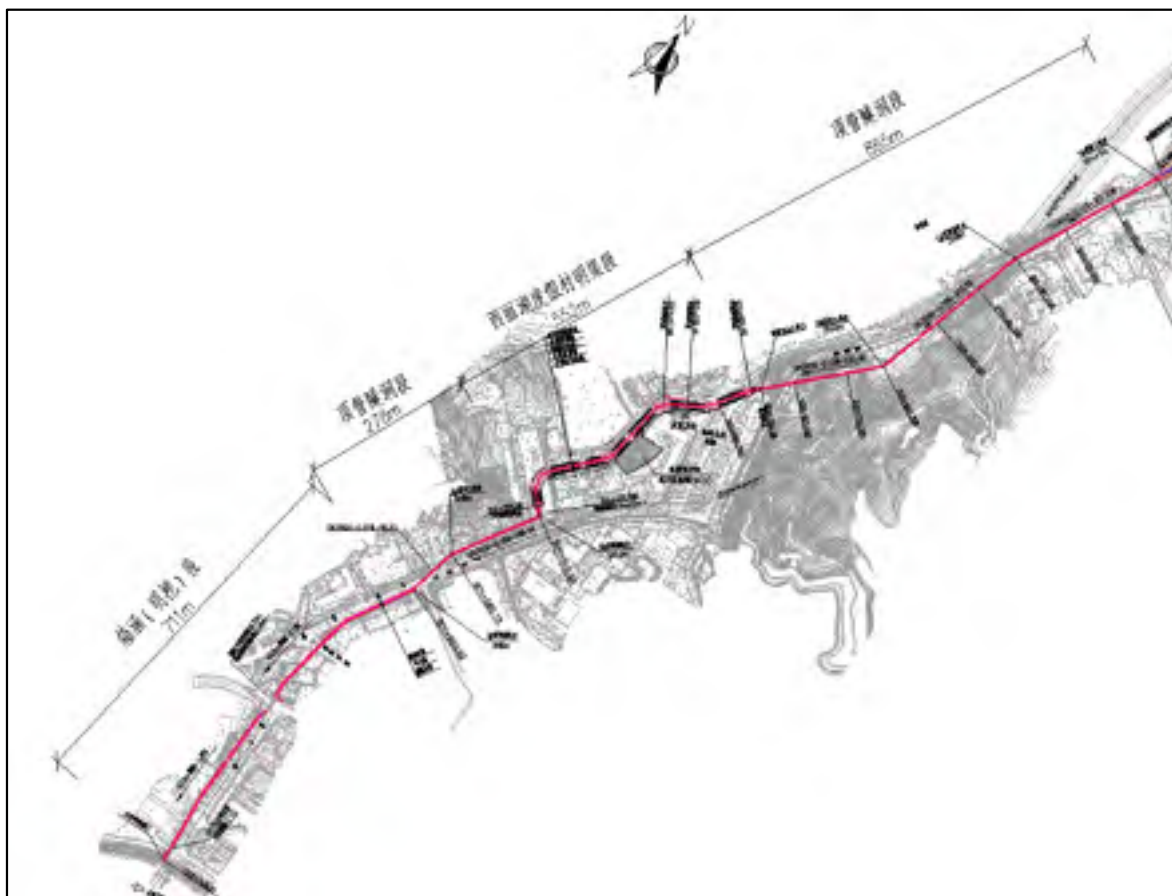
图 2.6-9 隧洞平面布置示意图

起点麒麟山庄西侧穿过沁园路，沿沁园路东侧穿过麒麟山，经松林山庄进入西丽湖度假村，沿西丽湖路西侧拐入丽山路，上穿地铁 7 号线，最终接入大沙河。

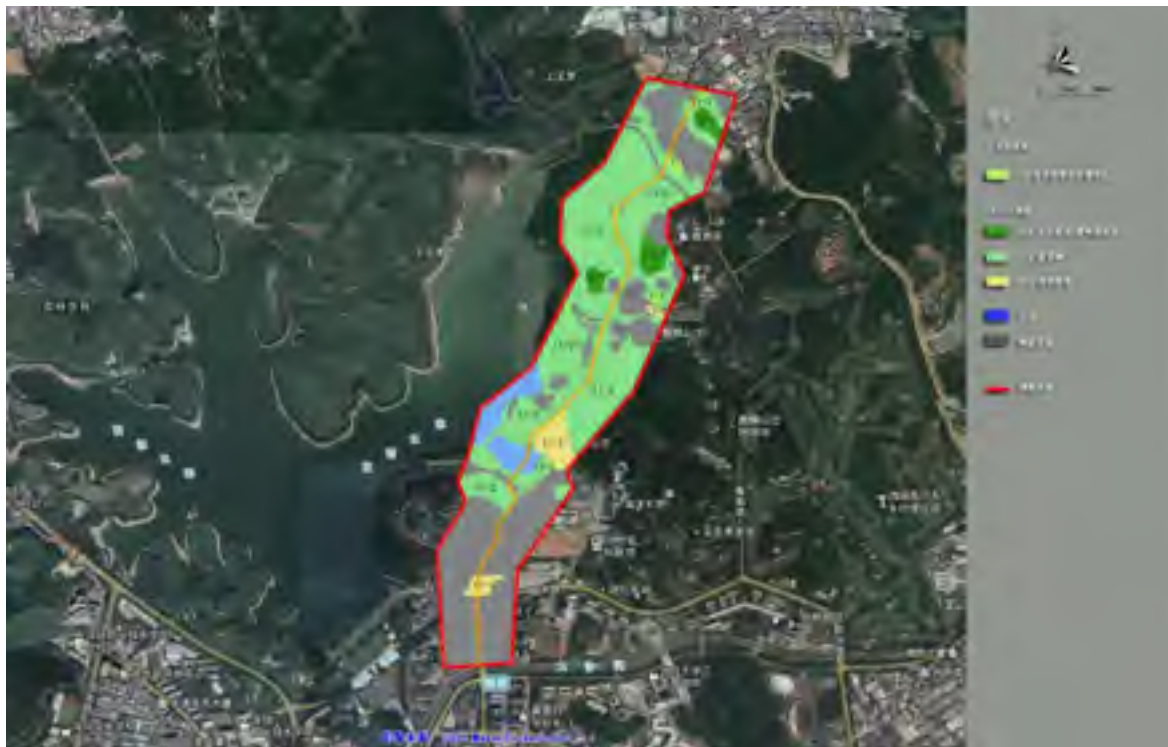
图 4.3-2 考察区域植被图（注：红线仅作调查范围用）

其空间格局分布可见图 4.3-2 的植被类型和图 4.3-3 的土地利用图。
